Снимки из космоса раскрыли причину трагедии в Крымске

Автор: Аргументы и факты - УРАЛ - Дарья БАГРЕЦОВА, фото: www.russianlook.com
17.07.2012 19:11

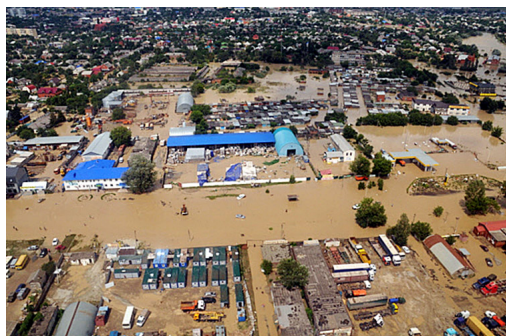
После детального изучения фотографий оказалось, что поток воды прорвал случайно образовавшуюся плотину и со всей мощью обрушился на город.

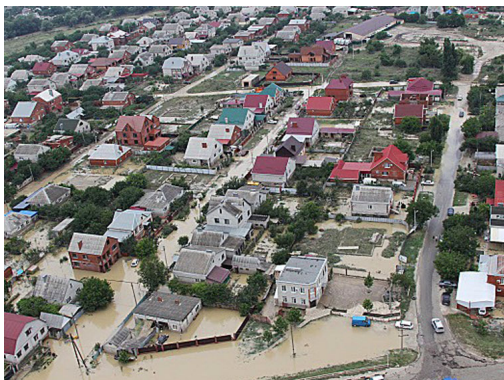
Проем быстро заполнился мусором, образовав что-то похожее на дамбу. В итоге увеличившийся в объеме поток прорвал преграду, и паводковая волна дошла 6 июля к 22 часам 30 минутам до города. Но это еще не вызвало серьезных разрушений.
